特別史跡名古屋城跡 本丸内堀発掘調査の概要

現在、名古屋市では現天守閣を解体する現状変更許可を文化庁に申請しております。それに対して文化庁から頂いた指摘事項に対応し、本丸内堀の現状を把握するため、発掘調査を行っています。その調査成果の概要は以下の通りです。

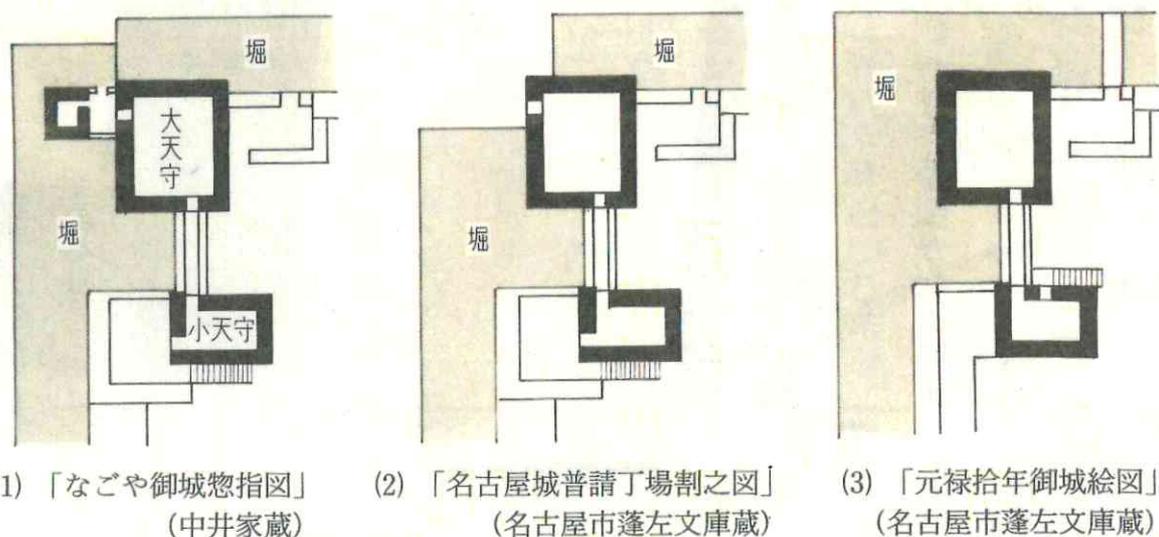
図1 天守縄張計画の変遷図

名古屋城の天守の縄張は、その計画段階で何度か変遷があり（図1参照）、その初期には、大天守西側に、もう一つの小天守を建設する計画があったことが知られてきました（図1の（1））（城戸久ほか1959『名古屋城史』、内藤昌ほか1985『名城集 成名古屋城』、千田嘉博2013『天下人の城』、高田祐吉2001『名古屋城』等で研究されています）。

検出した石列の位置や築造時期などから考えると、今回見つかった石列は、こうした当初計画に基づいた建造物に関連したものの可能性があります。

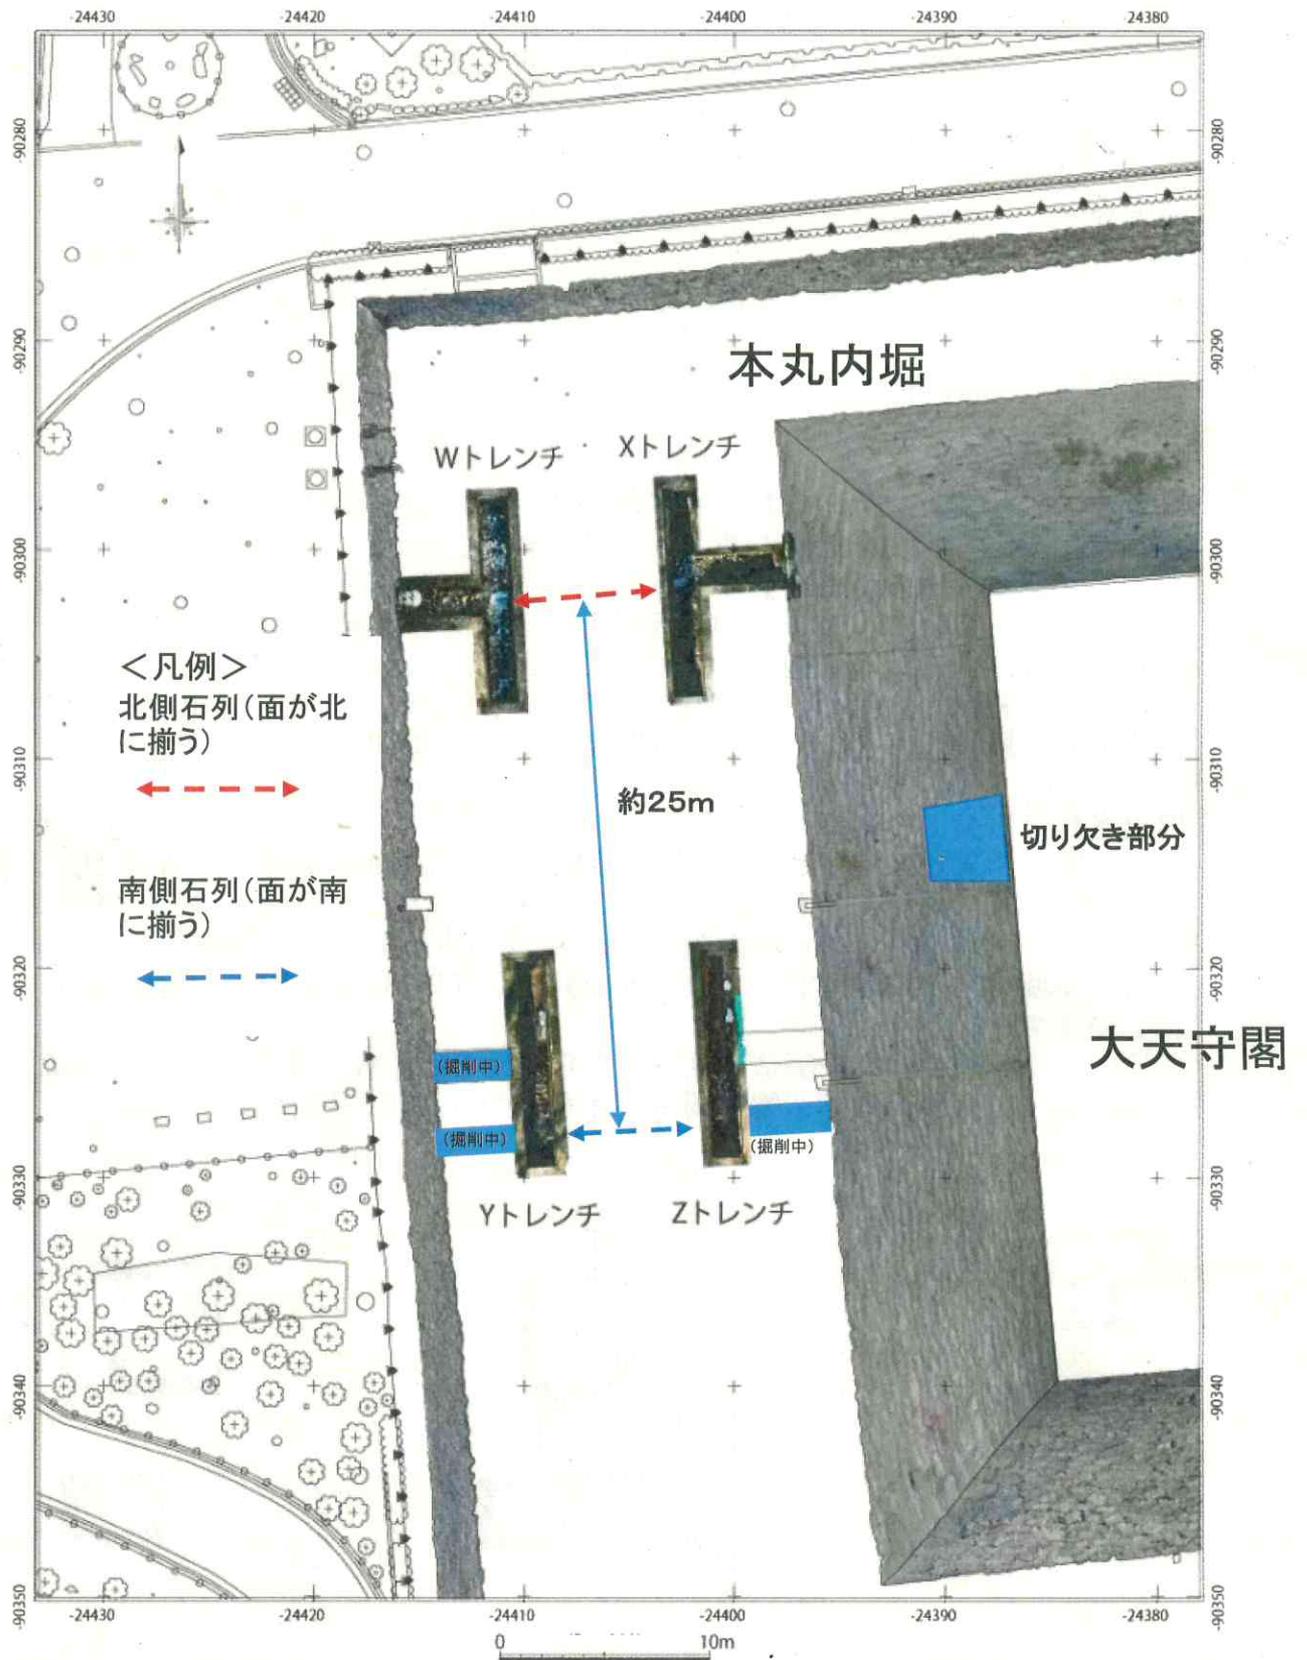
図2 調査区トレンチ位置と遺構面写真：約1/400

調査地点 本丸内堀内4地点（W～Zトレンチ）次頁図2参照

W～Zの4トレンチのそれぞれにおいて、石垣の築石の可能性が考えられる大型石材が並んでいる状況を確認しました。各石材は、北側に位置するW及びXトレンチのものは北側に、南のY及びZトレンチのものは南側に面を持っています。WとXトレンチの石列、YとZトレンチの石列はそれぞれ同一直線上に位置しており、またこの北と南の直線は約25mの間隔で平行しています。

こうした特徴から見ると、これらの石列は、石垣を持つ何らかの建造物の基礎部分にあたると思われ、その北辺と南辺の可能性が考えられます。

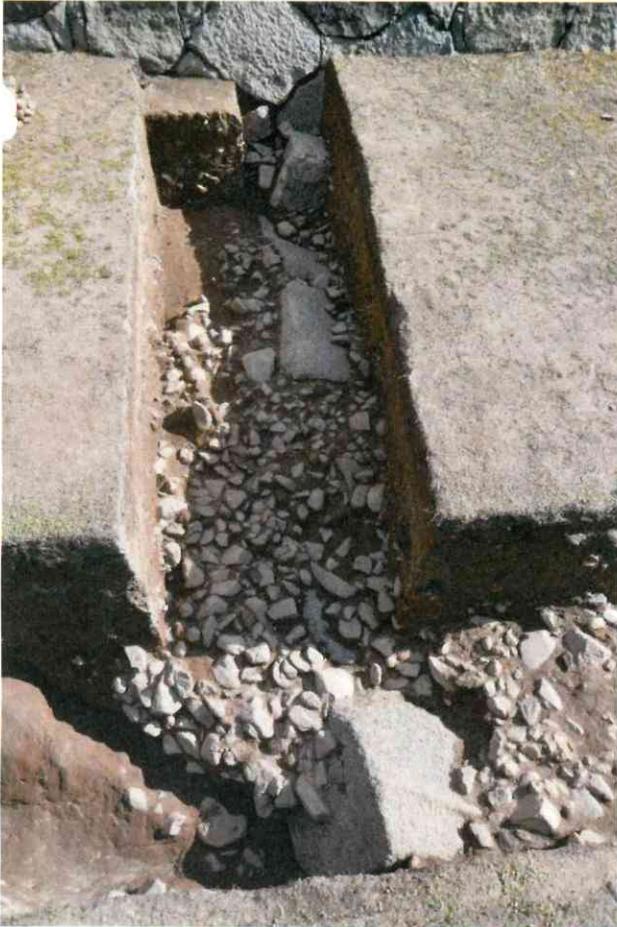
写真1 Xトレンチ
石列検出状況(西から)
正面石垣は大天守台西壁

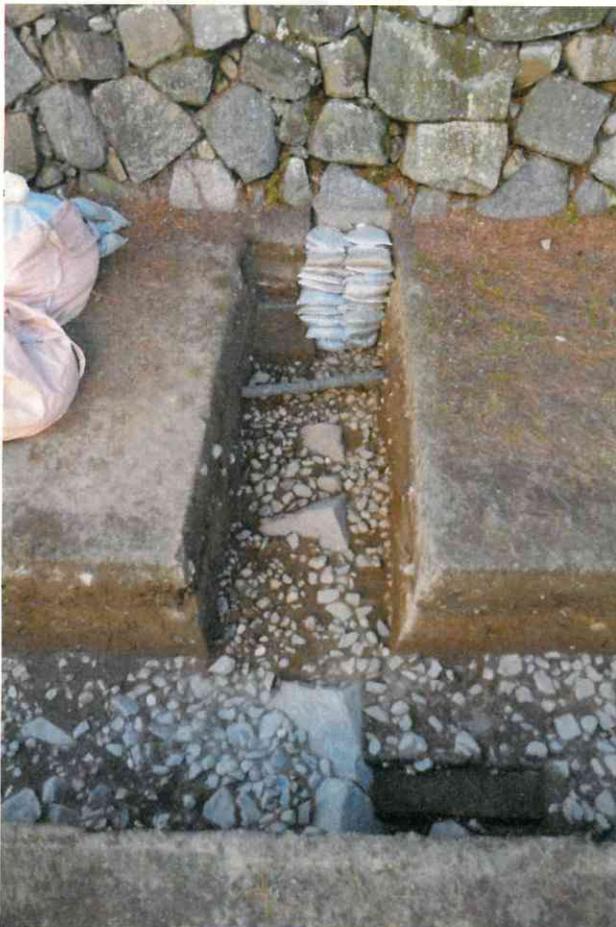
写真2 Wトレンチ 中央付近
石列検出状況(東から)
正面石垣は御深井丸側石垣(U66石垣)
