令和5年度  
(市政出前トーク)

## 名古屋城天守閣の整備について

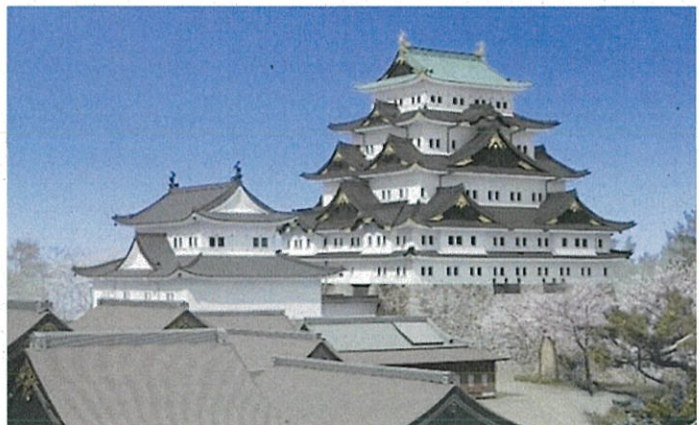
- ・天守と一体である天守台の石垣が宝暦の大修理で積み替えられ、その時の姿を今に残している。

**宝暦の大修理後の姿に復元**

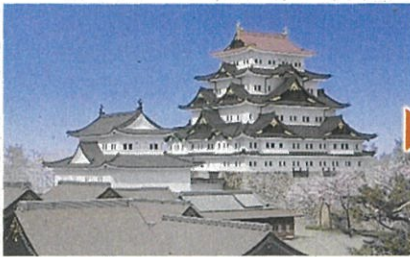
完成・公開時の姿

### ○経年変化による外観の変遷（銅板葺屋根の緑青化）

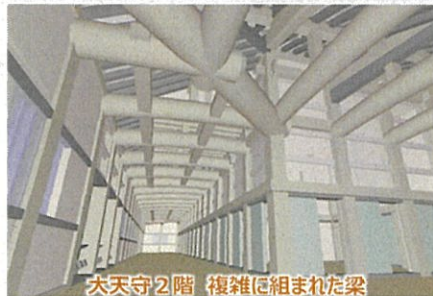
大天守2階 複雑に組まれた梁

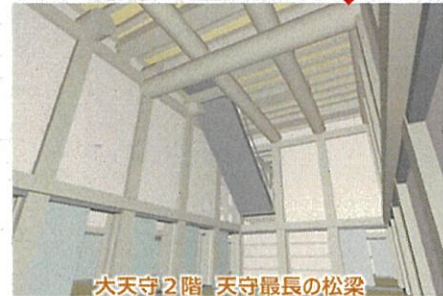
大天守2階 天守最長の松梁

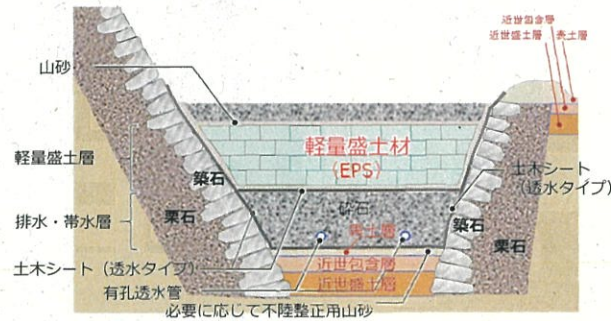
- ・仮設物から石垣等を保護するため、石垣面等をシートで覆い、**軽量盛土<sup>※</sup>**で埋める**内堀保護工**を設置

※ 非常に硬い発砲スチロール

- ・工事に伴う仮設物設置による石垣等遺構への影響に関して工学的解析を行い、**石垣等遺構を確実に保護できることを確認**

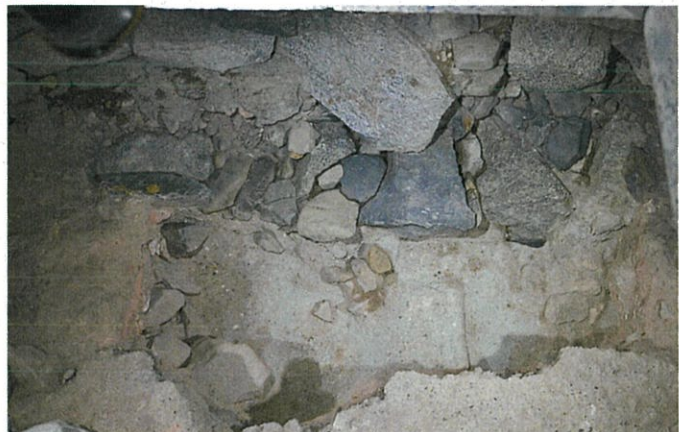
#### 穴蔵石垣の修復・整備と基礎構造

- ・石垣保存の原則を第2章にまとめ、基礎構造については、今後第8章にまとめ。
- ・現天守閣解体後には、穴蔵石垣の全面的な発掘調査を行ったうえで、安全確保の対策と基礎構造について、改めて具体的な方法を検討していく。
