特別史跡名古屋城跡全体整備検討会議(第 61 回)

日時：令和 6 年 8 月 7 日（水）14:30～16:30

天守台及び周辺石垣の保存対策について

二之丸庭園の発掘調査について

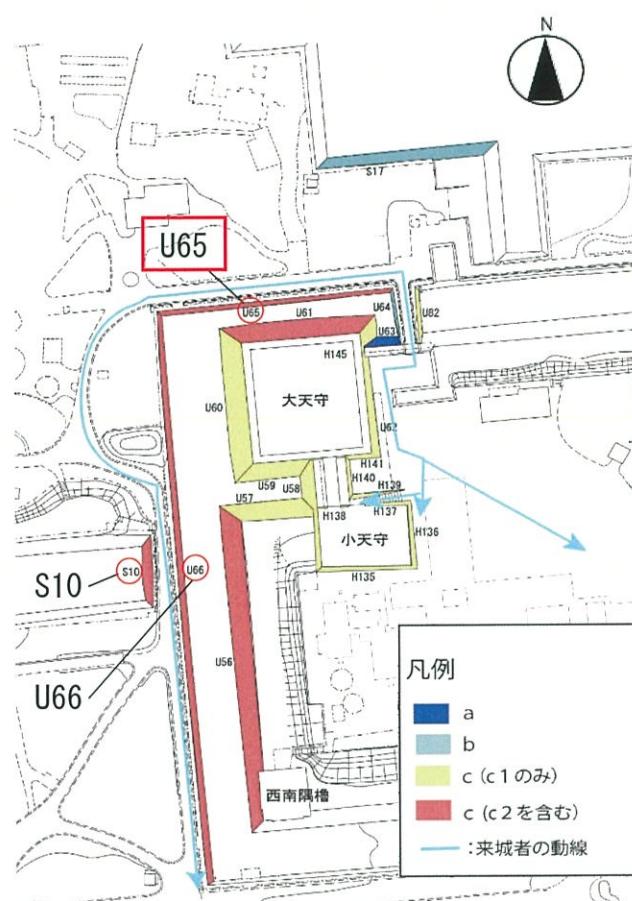
図1 石垣面の状況と来城者の動線

こうした調査に基づき、第56回石垣埋蔵文化財部会及び第56回全体整備検討会議において、対象石垣の保存対策の考え方を整理し、石垣面の現状把握に基づく保存対策検討を表1に、石垣面の状況と来城者の動線を図1にまとめた。

表1及び図1で整理した石垣のうち、「c(c2を含む)」に分類し、かつ来城者動線沿いの石垣（U65、U66、S10）について、優先的に保存対策を行うこととする。

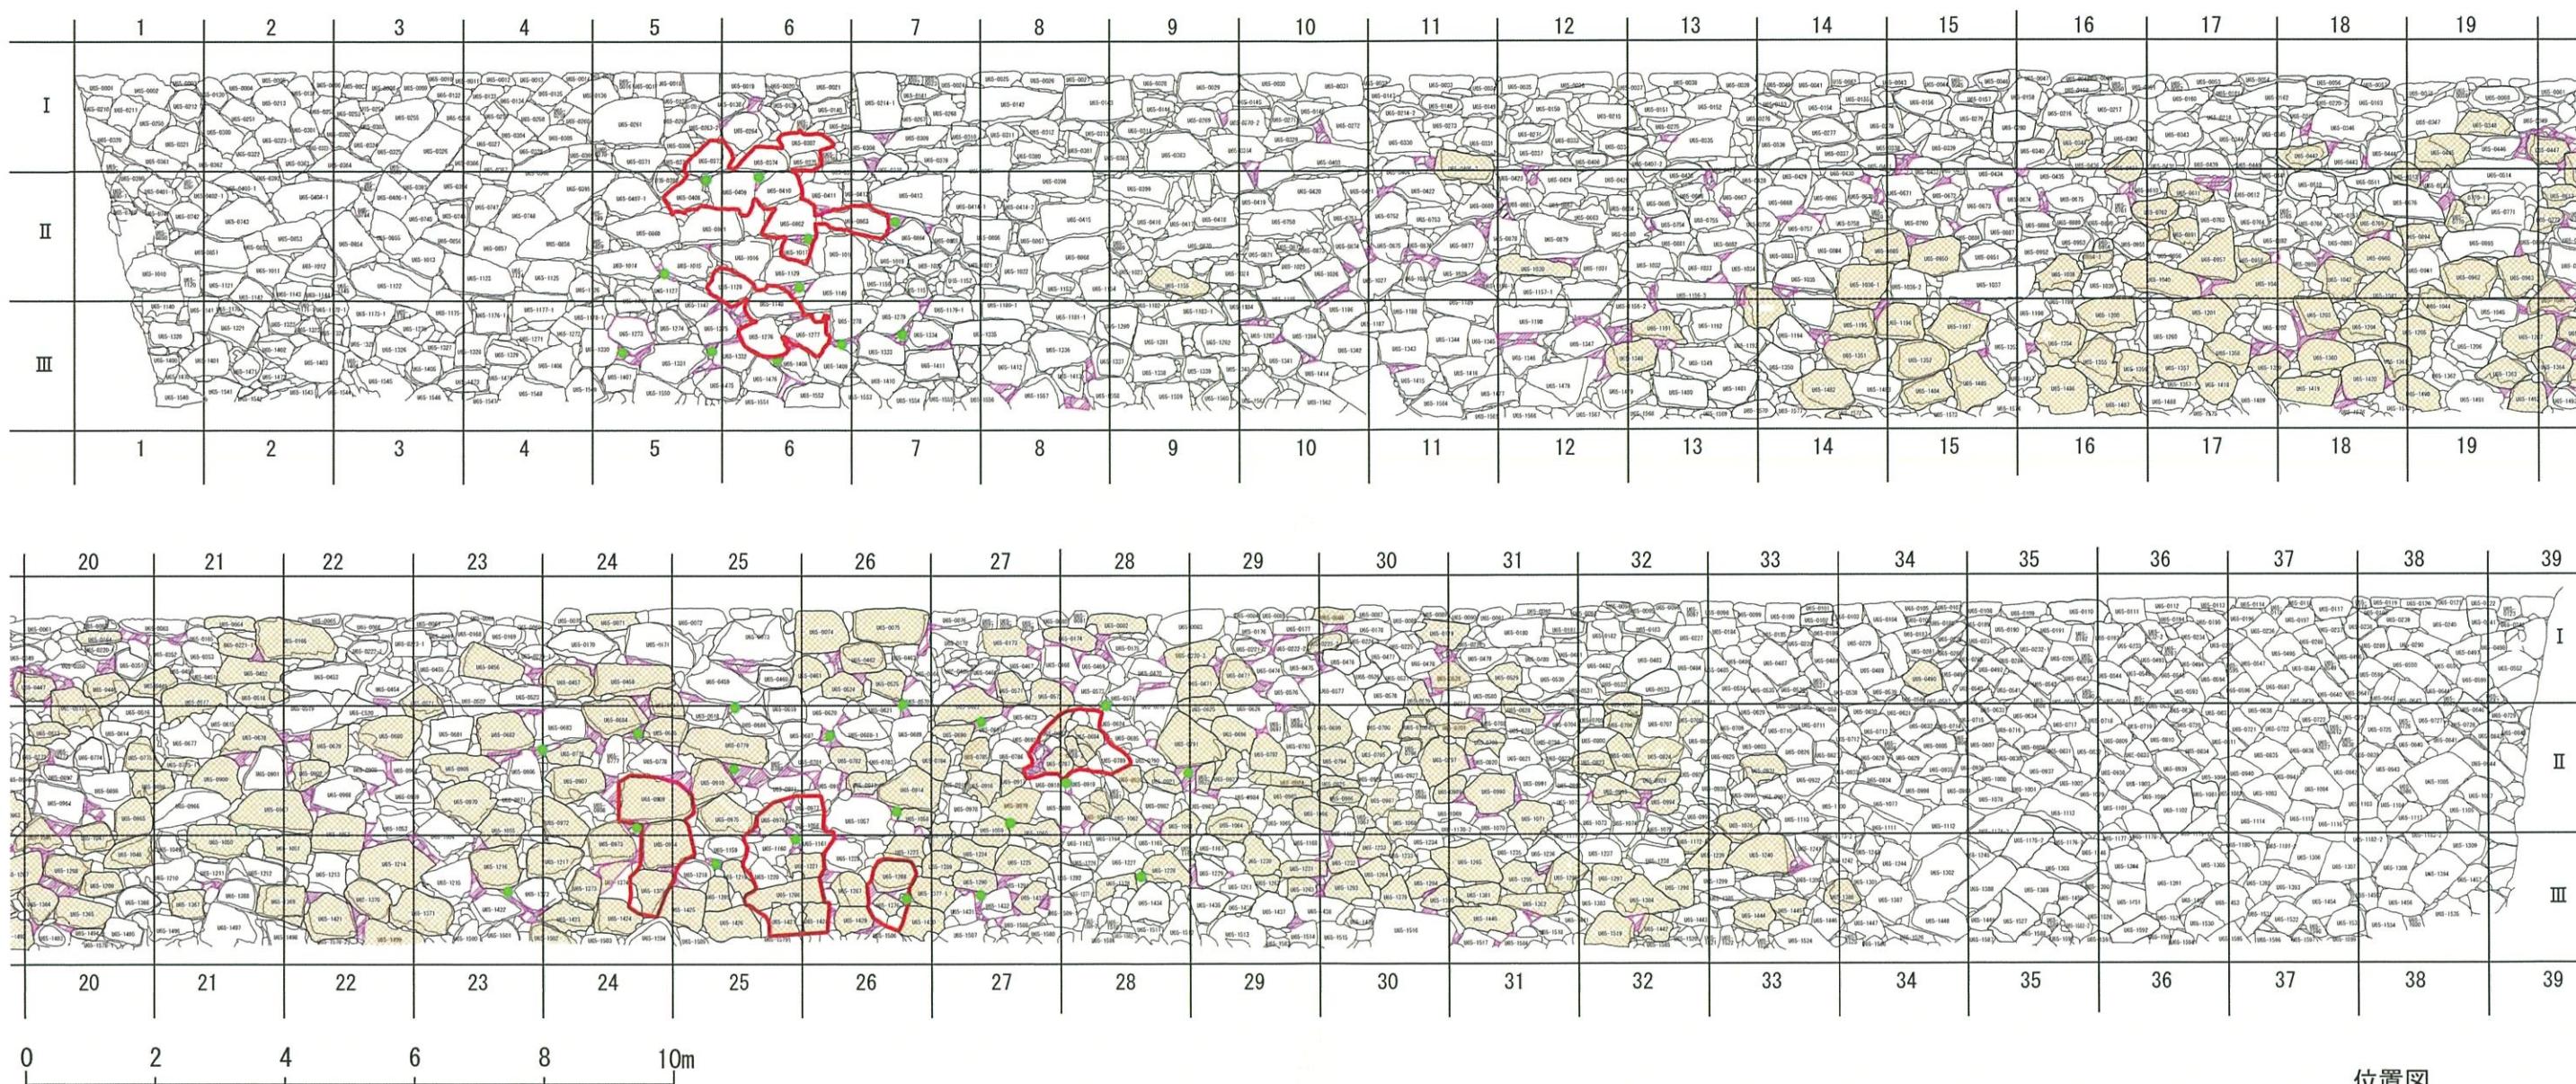
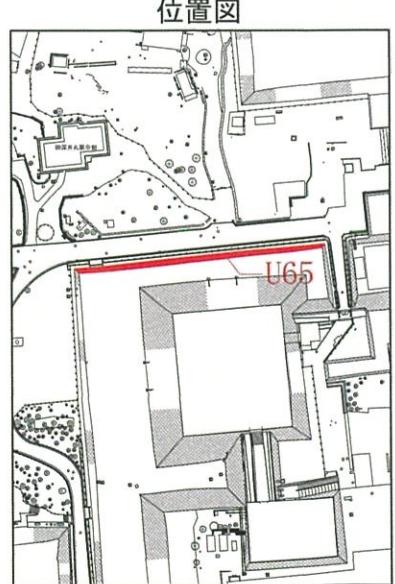
石垣U65の保存対策(案)

凡例	
■	間詰石の補充をおこなう部分
▨	破損石材の修理をおこなう部分
●	鉄筋挿入の位置 (介石部は避ける)
□	面的な変状が顕著に見られる範囲

石垣U65における保存対策の具体的な手法として、以下に示すとおり「(1) 間詰石の締め直し、補充等」と「(2) 破損石材の修理」を行う。

石垣全面において間詰石の緩みのある箇所の締め直し、抜け落ちた部分の補充を行う。また、築石の間や背面に空隙がある箇所に栗石を補充する。

更に、面的な変状が顕著に見られる範囲については、間詰石の締め直し、補充や築石間の空隙の充填に加え、現代工法を含め対応する。

築石間の隙間から背面に向けて、鉄筋（径 25 mm程度の丸鋼を想定）を人力打撃で挿入する。挿入する深さは、レーダー探査の結果より 2m程度とする。なお、袋に詰めた小石等による対策との併用もあり得る。

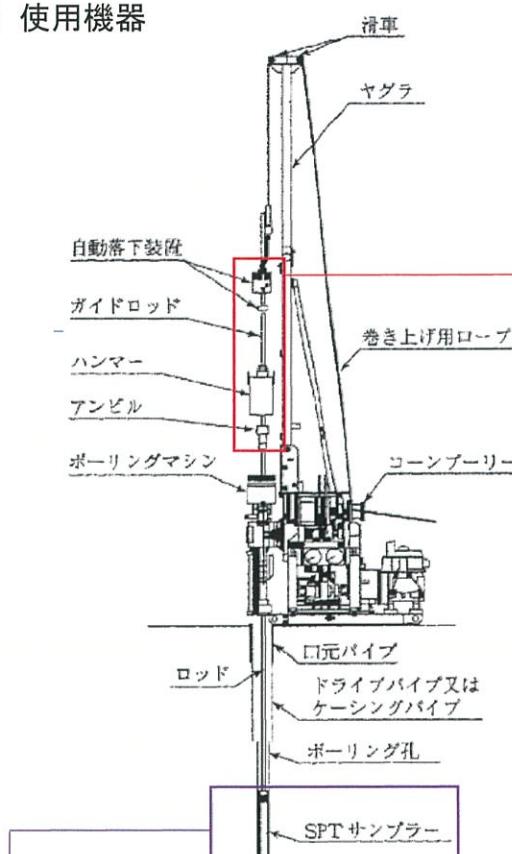
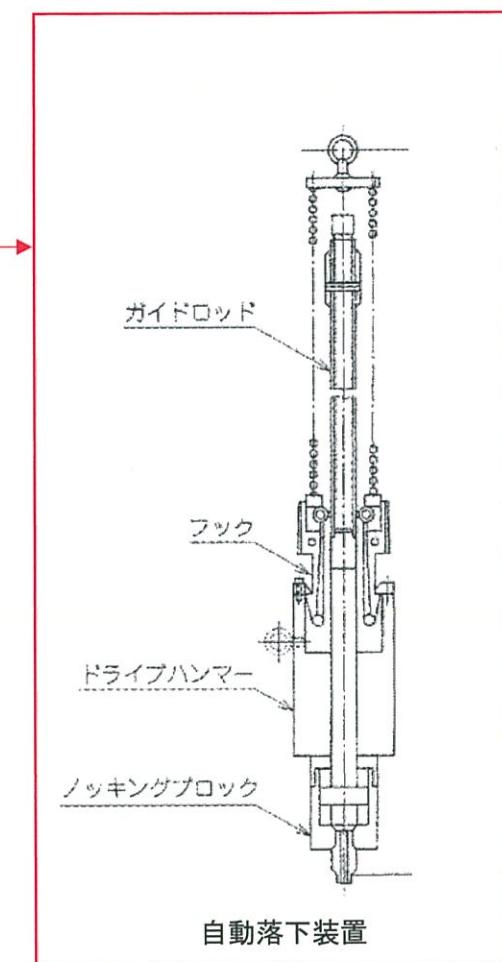
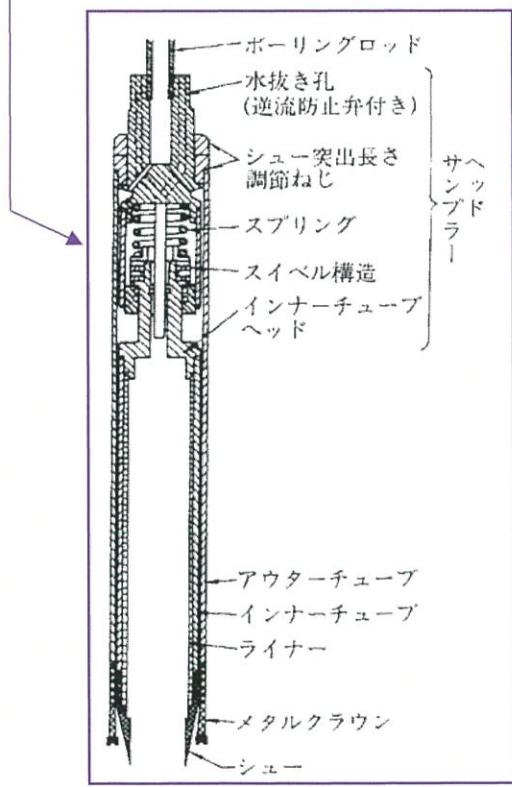
■標準貫入試験

1 mごとに地盤強度を求めるため行う試験。ハンマーで SPT サンプラーを 30cm 打ち込むために打撃する回数を測定する。この値が N 値となる。

■土質試料採取

地盤の力学的性質を求めるためには地盤内の土をできるだけ乱さないように探る必要がある。このため左図の専用器具を用いて試料採取を行う。この器具は三重管構造となっており、外側のアウターチューブを回転させながら地盤に挿入し、チューブ内のライナーに試料を取り込む。外側と内側はインナーチューブで分離されており、回転が試料に伝わらないような構造になっている。

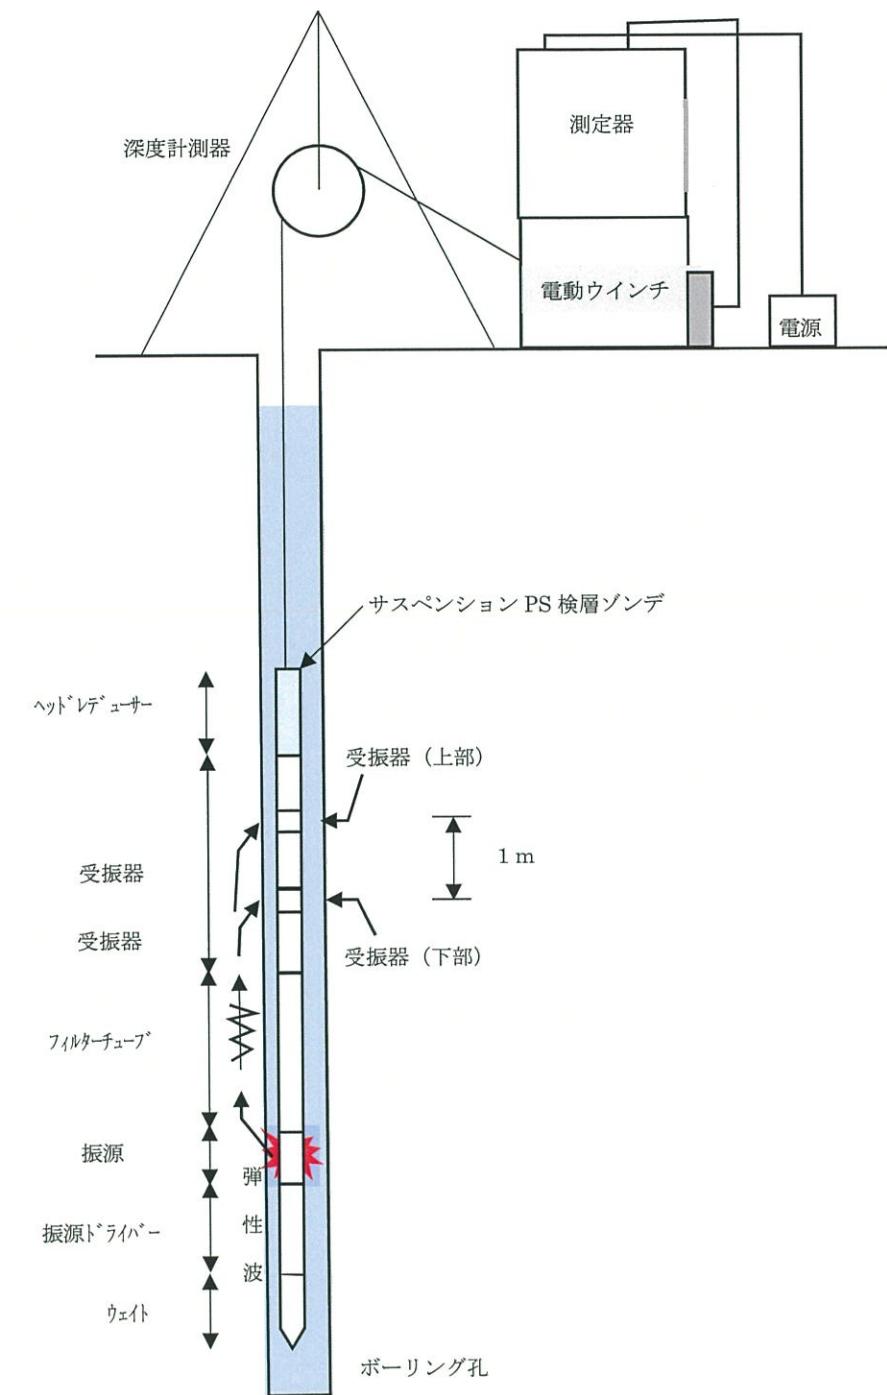
PS 検層の測定器具と測定概要

■PS検層

地盤内に上図にあるようなゾンデを挿入し、電気的に振源を発生させ地盤内を伝搬する P 波、S 波を上方の受振器でキャッチする。この時間差が P 波、S 波の速度になる。ゾンデを 1m毎にずらして速度を測定し、この地盤速度を用いて工学的基盤から基礎下端まで伝わる地震波を解析にて求める。

ボーリング孔を利用して地盤内を伝播する弾性波（P波・S波）の深さ方向の速度分布を測定し、構造物の工学的解析に必要な地質構造や地盤特性の情報を取得するもの。

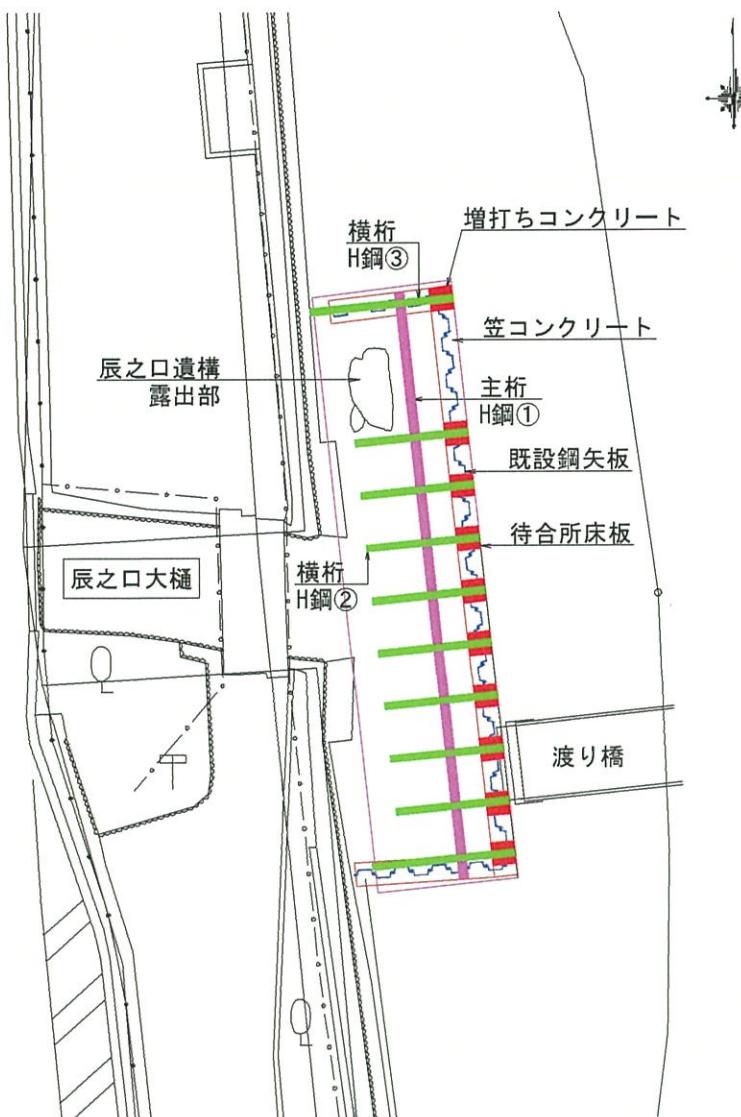
図 4 船着場のデッキ部イメージ（平面図）

土中保存する遺構への影響が極力小さくなるよう、船着場デッキ部の基礎形状を検討する。整備イメージは以下のとおり。

- ・船着場の荷重は、主に既設鋼矢板で負担させる
- ・元の埋立土よりも軽量な土で埋戻し、表面は既設同様にコンクリートとすることで、荷重を分散させる

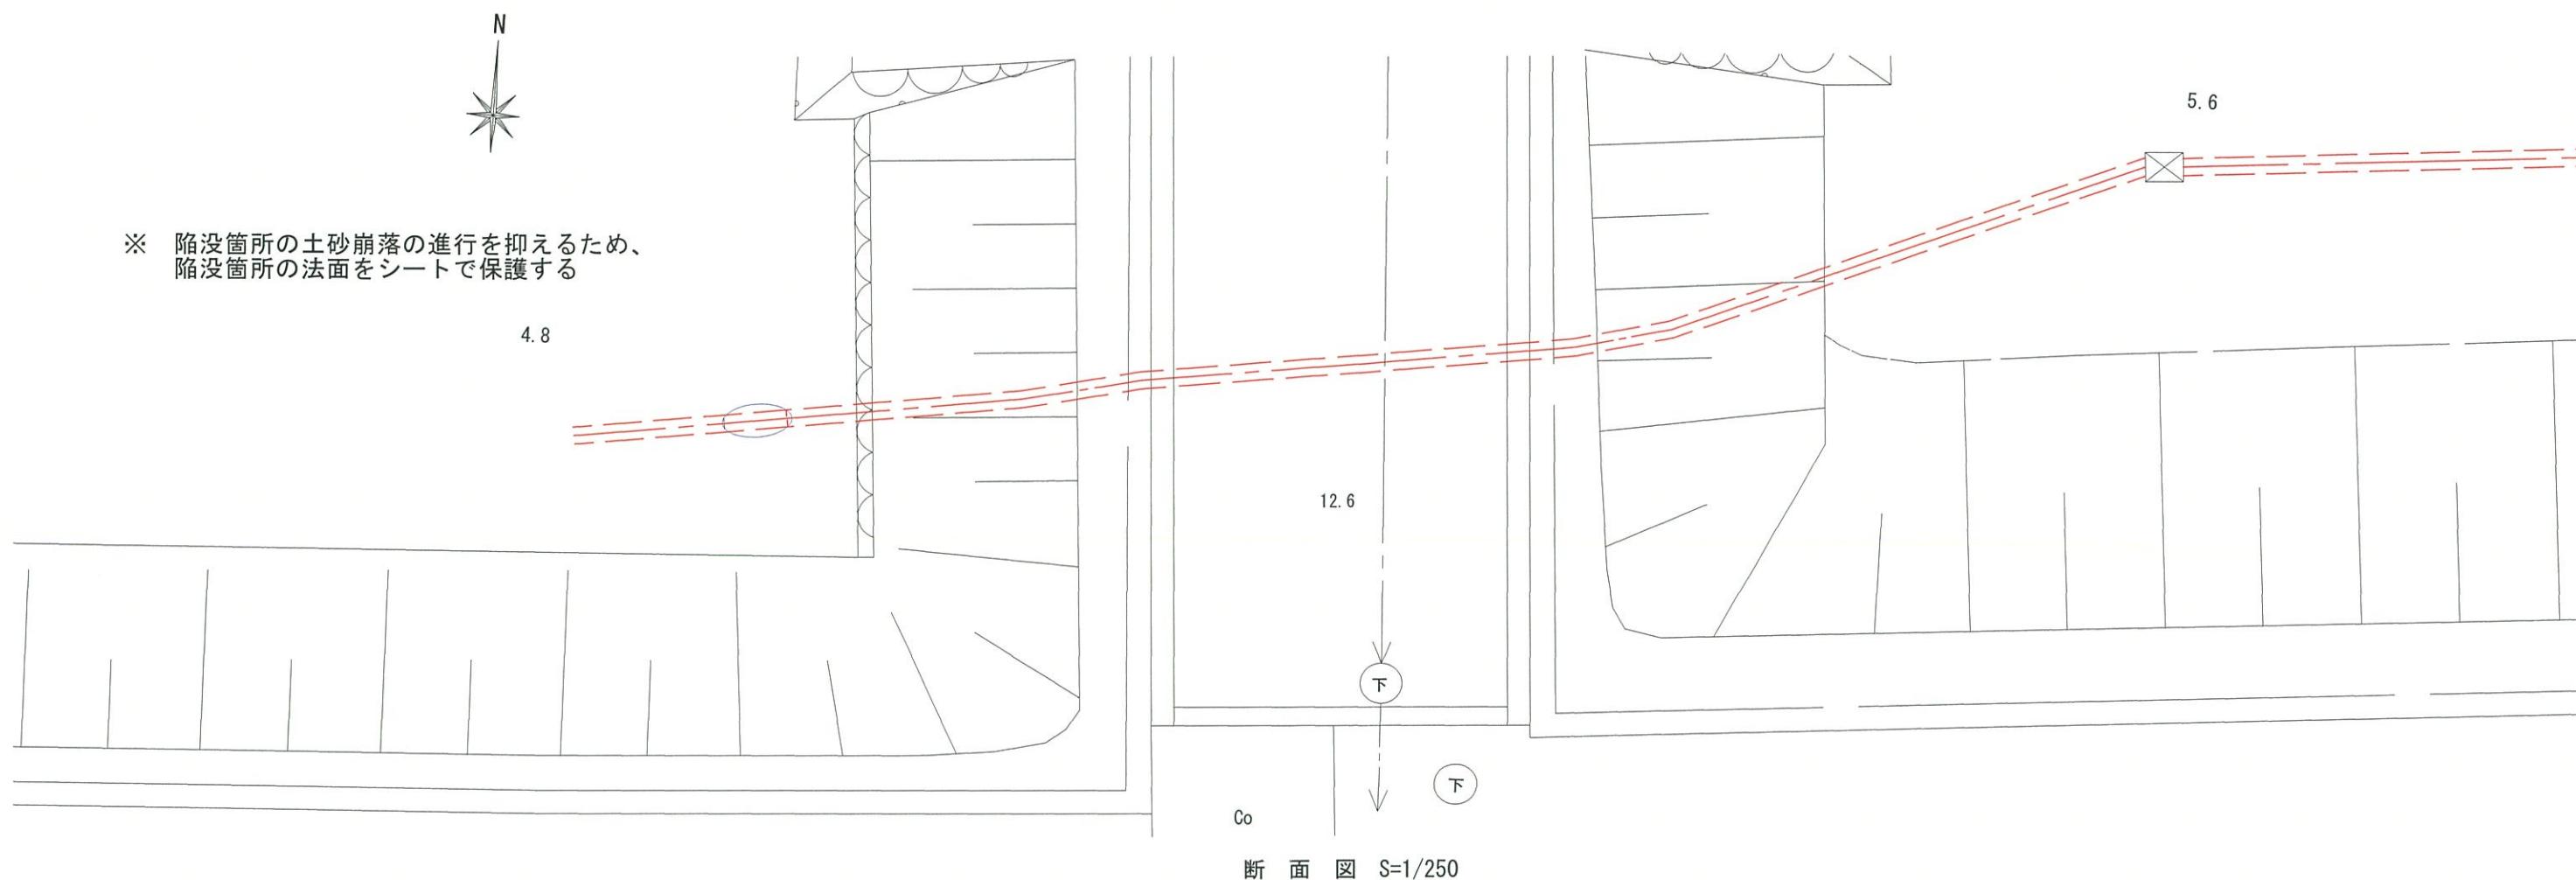
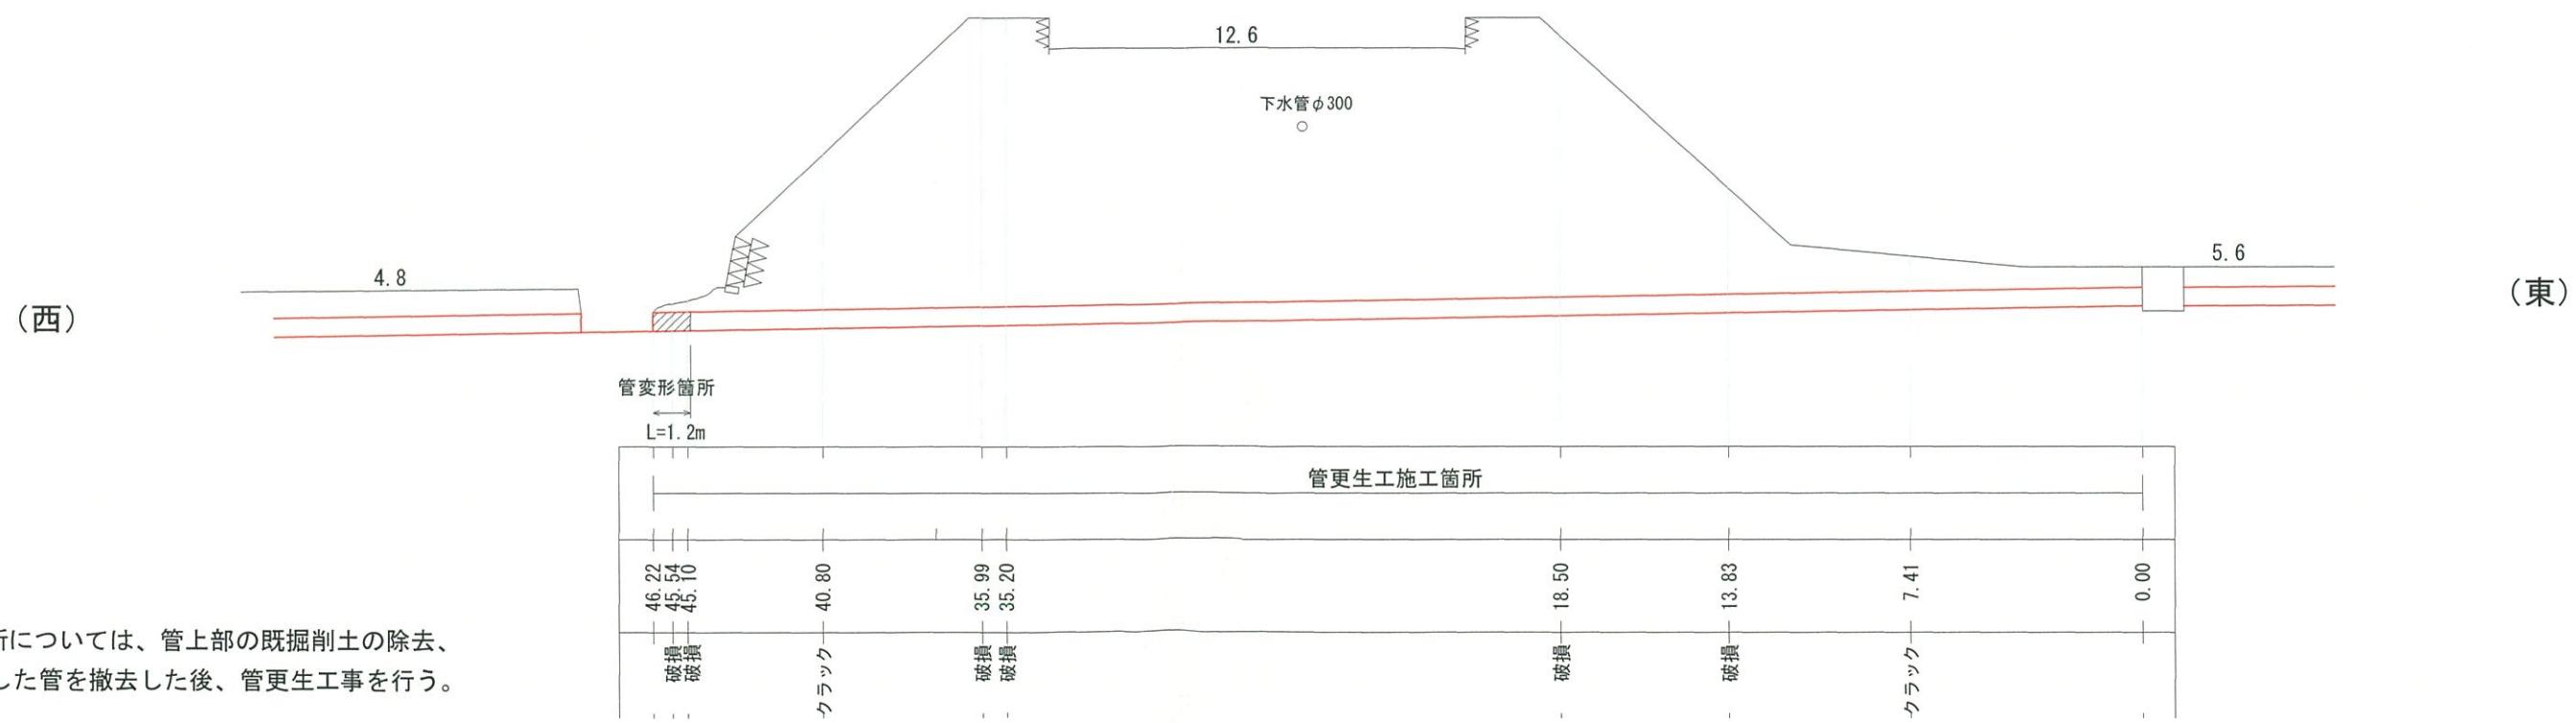
図3 排水管の位置（推定）

平面図 S=1/250

断面図 S=1/250

※ 管変形箇所については、管上部の既掘削土の除去、
及び変形した管を撤去した後、管更生工事を行う。
