## 特別史跡名古屋城跡 西之丸発掘調査 現地説明会

### 1. 発掘調査の経緯

### 2. 西之丸の米蔵の移り変わり（文献・絵図より）

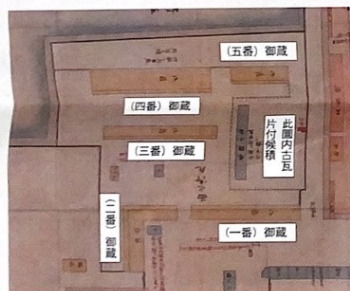
【絵図1】御深井丸内諸御役人詰所御作事本所諸番所建方指図（名古屋城蔵）に加筆※宝暦年間（1751-1764）の写し

- ・宝暦年間（1751-1764）以前に米蔵5棟（一番～五番御蔵）が建てられる。
- ・天保5年（1834）に六番御蔵が建てられる。
- ・明治6年（1873）～明治12年（1879）の間に、二番・五番御蔵が撤去される。
- ・明治33年（1900）までは、一番・三番・四番・六番御蔵の建物は使われ続けたが、大正4年（1915）に挙行された大正天皇御大礼までの間にすべての蔵が撤去される。

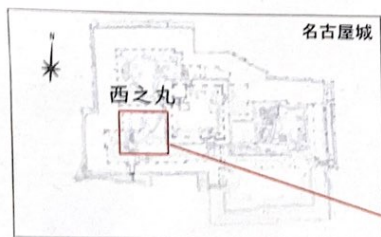
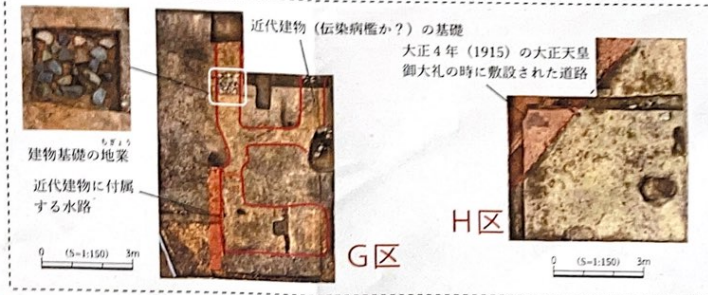
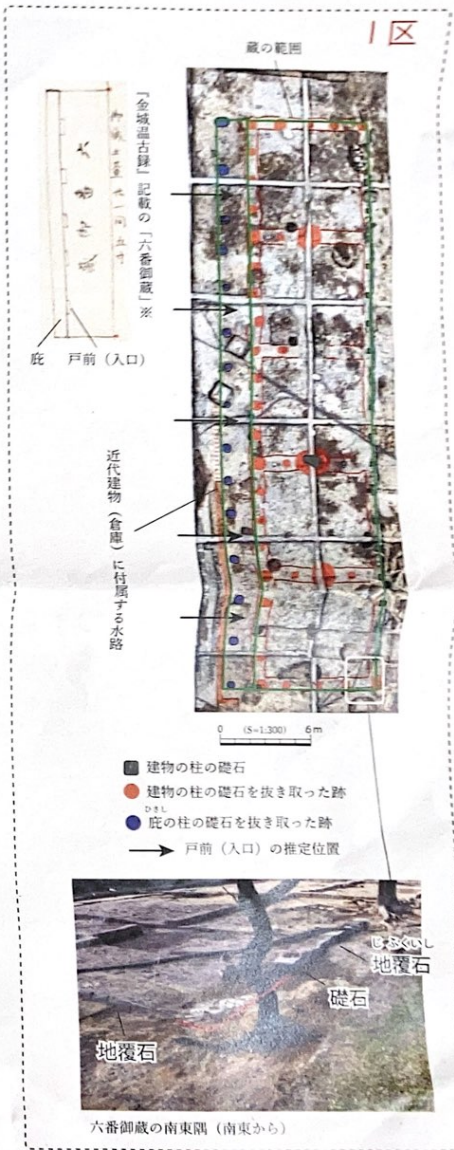
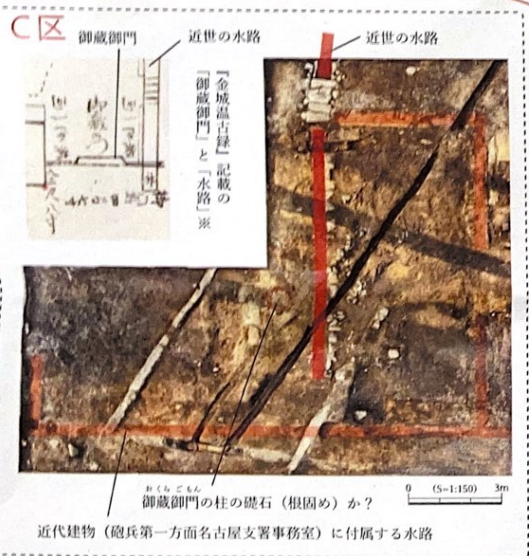
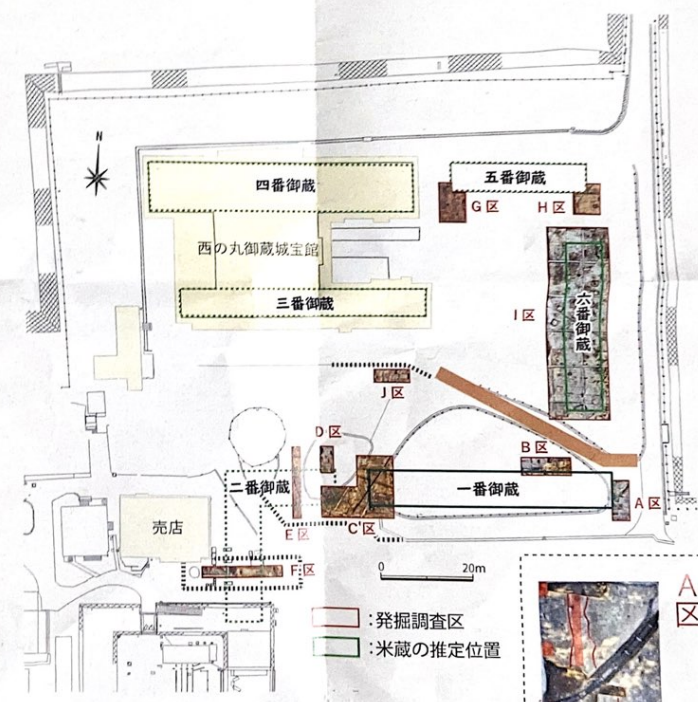
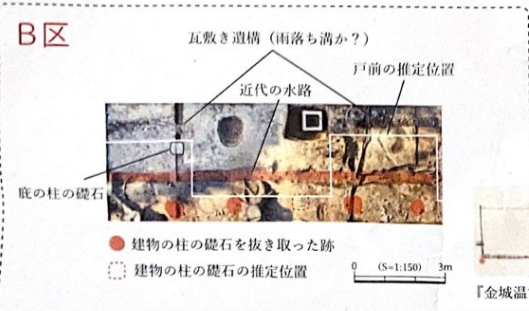
発掘調査で見つかったもの

- ◆六番御蔵の礎石や礎石を抜き取った跡を確認したことで、建物の柱の位置や範囲を把握することができました。また、庇を支える柱の礎石跡を検出したことで、戸前（蔵の入口部分）の位置も推定できるようになりました。
- ◆一番御蔵の礎石の抜き取り跡や、近代の水路跡（一番御蔵は近代も「倉庫」として利用）を確認したことで、一番御蔵の北・南・東端の位置が分かりました。文献には蔵跡の大きさが記されているため、西端の位置も推定できます。
- ◆近代（明治時代～戦前）になると、陸軍が米蔵を倉庫として利用したり、撤去して新たに施設を建設したりすることが絵図などから推測できます。発掘調査でもそのような近代の施設の痕跡を検出し、土地利用の変遷を確認することができました。
